Expediente: O/2203307/1/01 Albarán: 1790942  
Nº acta: 001-22/041394/1 Anula a:

## PRUEBA DE CARGA SOBRE BARANDILLA

A petición de HIGUERON PROJECTS, S.L., se ha procedido a la realización de pruebas de carga sobre barandillas de la obra "APARTAMENTOS 'RESIDENCES', EL HIGUERÓN, FUENGIROLA (MÁLAGA)".

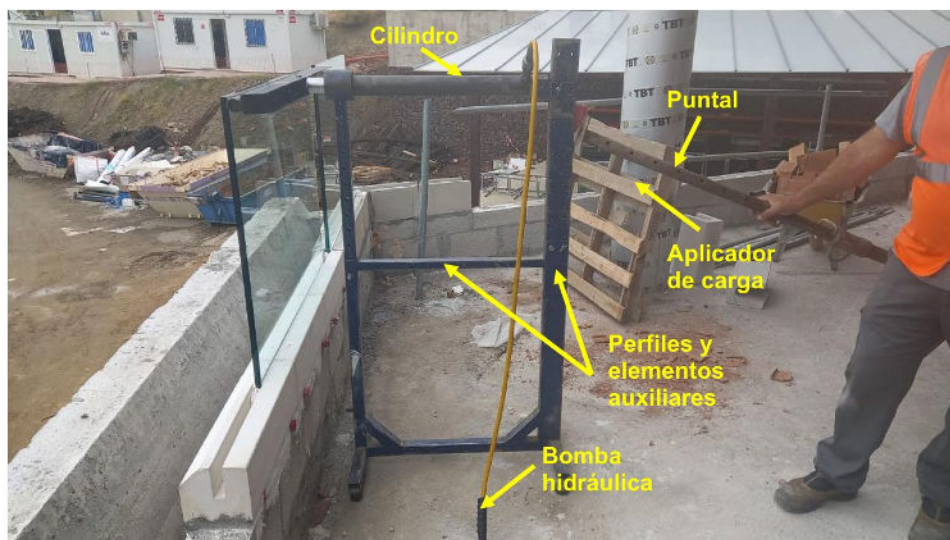
Fotografía 1.- Colocación de equipo

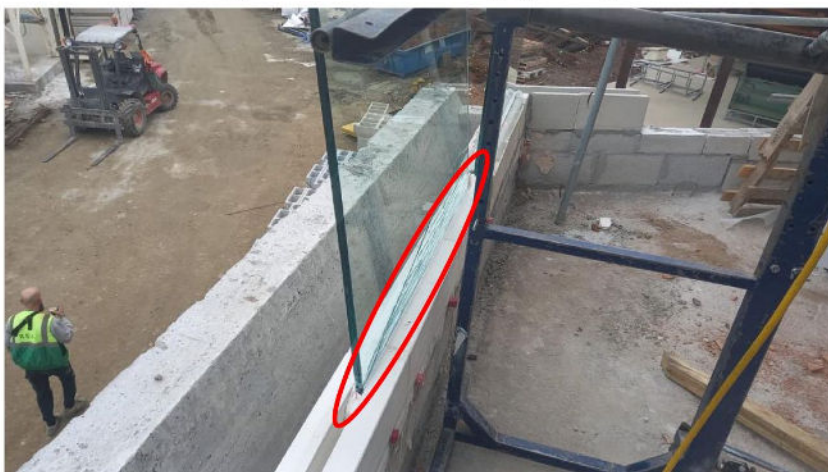
| Elemento ensayado | Localización | Altura de carga (m) | Carga aplicada | Observaciones |
|---|---|---|---|---|
| | | | 1,34<br>KN/m | Al alcanzar la carga indicada de 1,34 KN/m se produce el despegue de los bloques que conforman el peto. Se prosigue aumentando la carga produciéndose la rotura del cristal al alcanzar los 1,45 KN/m. |

Fotografía n°3: Rotura cristal.
