**Expediente:** O/2203307/1/01 **Albarán:** 1848202  
**Nº acta:** 001-23/021462/1 **Anula a:**  
**Obra:** APARTAMENTOS RESIDENCES, EL HIGUERON, FUENGIROLA (MÁLAGA)  
**Cliente:** HIGUERON PROJECTS, S.L.  
**Dirección:** AVDA. DEL HIGUERON 48 29640 FUENGIROLA  
**Contratista:**  
**Dirección técnica:**  
**Modalidad de Control:**

## PRUEBA DE CARGA SOBRE BARANDILLA

A petición de HIGUERON PROJECTS, S.L., se ha procedido a la realización de pruebas de carga sobre barandillas de la obra “APARTAMENTOS RESIDENCES, EL HIGUERON, FUENGIROLA (MÁLAGA)”.

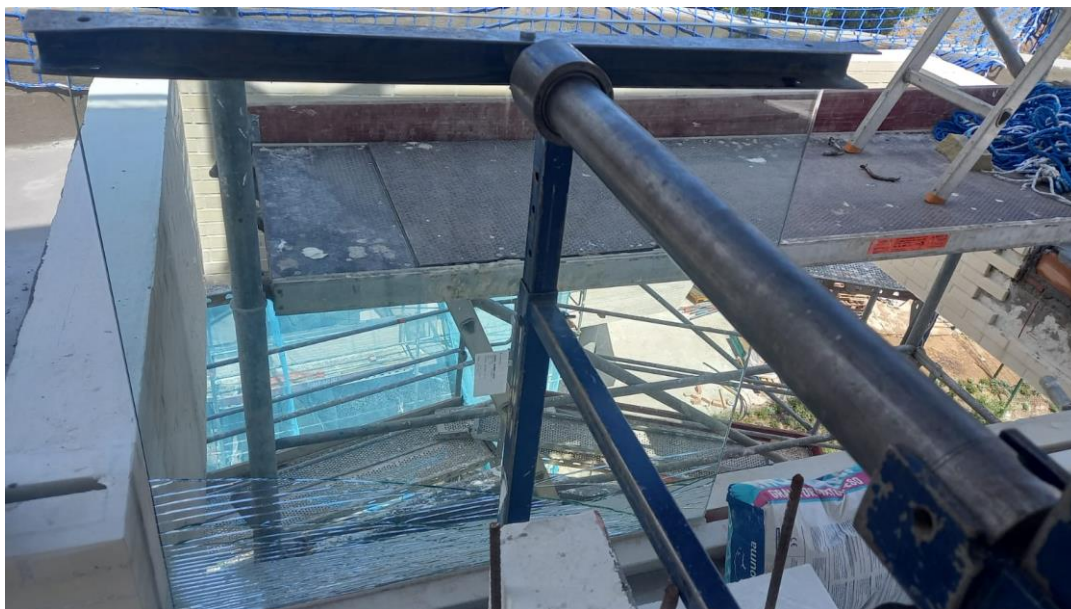
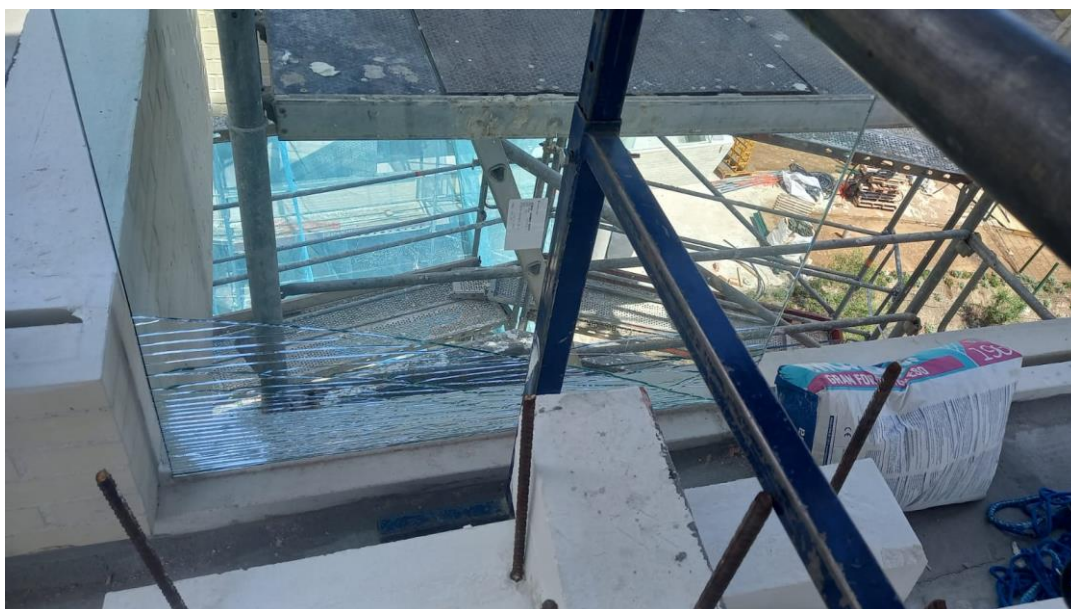
| Elemento ensayado | Localización | Altura de carga (m) | Carga aplicada | Observaciones |
|---|---|---|---|---|
| Prueba 1: Barandilla compuesta por cristal laminado 10+10 | Ático A, bloque C | 1,07 | 1,84 KN/m | Se produce la rotura de la barandilla ensayada |

Al alcanzar la carga de 1,84 KN/m, se produce la rotura del cristal, con lo cual, entendemos que la barandilla satisface las condiciones de seguridad descritas en el Código Técnico de la Edificación, Documento Básico – Seguridad estructural. Acciones en la edificación, en la tabla 3.3 del apartado nº 3.2 “*Acciones sobre barandillas y elementos divisorios*” para todas las categorías, exceptuando la categoría C5.
